**Perbaikan Struktur *Existing* Bangunan Tingkat Rendah Akibat Penambahan Beban BTS
(Base Transceiver Station)**

Didik Yulianto^{*(1)}, Radinal⁽²⁾

Universitas Adiwangsa Jambi¹, Universitas Muara Bungo⁽²⁾

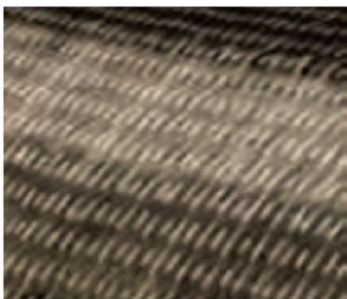
Gambar 1. Serat *Carbon Fiber Reinforced Polymer*

Perkuatan FRP pada beton dilakukan dengan cara menempelkannya pada permukaan beton dengan menggunakan perekat epoxy. FRP merupakan bahan yang ringan, kuat dan tahan terhadap korosi. FRP cukup mudah diaplikasikan pada beton bertulang dan terbukti ekonomis digunakan sebagai material untuk memperbaiki dan meningkatkan ketahanan struktur balok dan kolom. Secara umum, bahan serat yang digunakan pada FRP ada 3 jenis serat yaitu carbon, aramid dan glass. Ada beberapa faktor kelebihan dan kekurangan dalam penggunaan FRP (Christiawan, 2009)

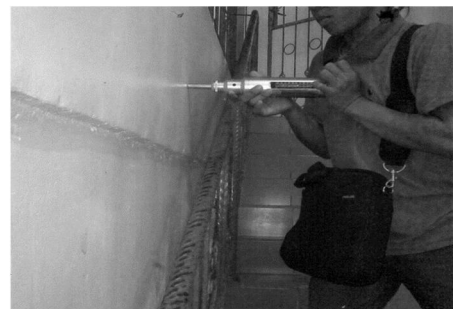
Gambar 5. Dokumentasi Hammer Test Balok

Berdasarkan data pengujian hasil lapangan menggunakan Hammer Test dilakukan sebanyak 90 titik di kolom, pelat lantai 90 titik dan 90 titik balok. Uji kuat tekan beton hammer Test adalah suatu metode pemeriksaan mutu beton tanpa merusak beton dan diperoleh data dengan cukup waktu singkat. Metode penyujian ini dilakukan dengan memberikan beban *intac* (tumbukan) pada permukaan beton setempat. Cara kerja alat ini adalah sentuhan pada ujung plunger yang terdapat pada ujung alat hammer test pada titik-titik yang akan ditembak dengan memegang hammer tegak lurus atau miring pada permukaan beton yang akan dites, plunger ditekan secara perlahan-lahan pada titik tembakan dengan tetap menjaga kestabilan arah dari alah hammer test, pada ujung plunger akan masuk kedalam sarangnya akan terjadi tembakan oleh plunger terhadap beton, dan tekan tombol yang terdapat pada pangkal hammer. Rekap total hasil hammer test sebagai berikut:

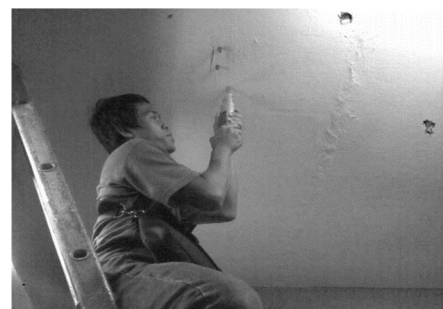
Gambar 6. Dokumentasi Hammer Test Pelat Lantai

- Hasil pengujian hammer menunjukkan bahwa kuat tekan beton pelat lantai rata-rata 222.11 kg/cm² yang berarti lebih dari kekuatan beton pada umumnya (K200) Atau setara dengan f_c' 16.6 Mpa

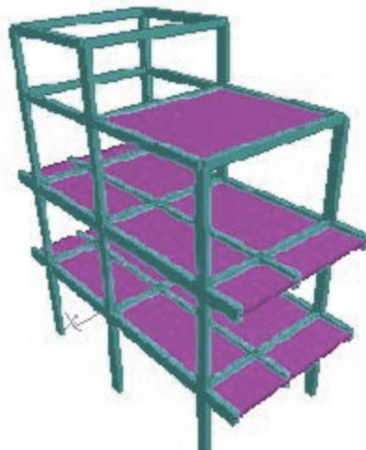
Gambar 7. Pemodelan 3D View Bangunan
