# Identifikasi Karakteristik Permukiman Kumuh di RT 08 Kawasan Permukiman Bantaran Sungai Jangkok

<sup>(1)</sup>Program Studi Arsitektur, Fakultas Teknik, Universitas Mataram

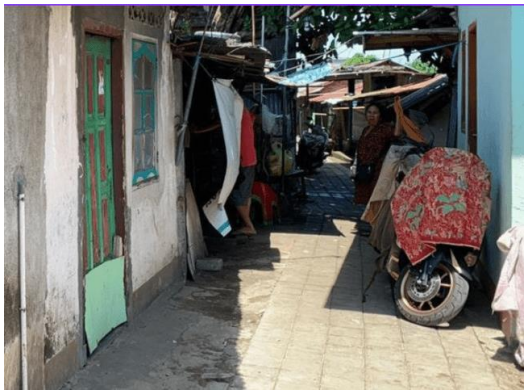
**Gambar 3** Rumah pada Permukiman Bantaran Sungai Jangkok

Keadaan bangunan Gedung pada permukiman menunjukkan bahwa sebagian besar bangunannya tidak sesuai dengan peraturan tata ruang yang ada terutama terkait kepadatan penduduk pada area permukiman tersebut yang tergolong tinggi. Terlebih lagi kualitas bangunan pada permukiman tersebut dapat dikatakan kurang baik.

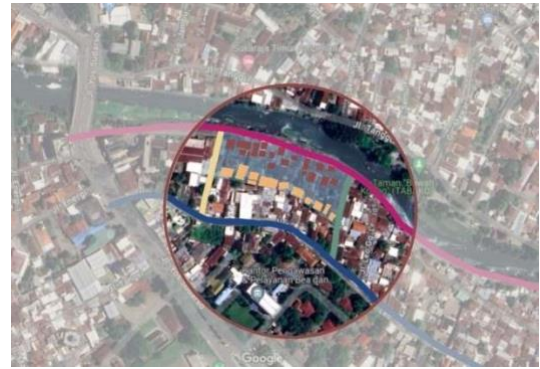
Persebaran bangunan yang sebagian besar tidak menunjukkan kesesuaian dengan tata ruang serta tidak memiliki kualitas bangunan yang layak huni dapat dilihat pada gambar di bawah ini.

**Gambar 5** Peta Bangunan yang menunjukkan bahwa adanya ketidaksesuaian antara tata ruang dengan bangunan gedung, dimana pada penataannya tidak memiliki mutu bangunan layak huni pada Permukiman Bantaran Sungai Jangkok

1. Warna kuning menunjukkan persebaran rumah tidak kumuh pada permukiman rt 08 Kawasan permukiman bantaran sungai jangkok.
2. Warna coklat menunjukkan persebaran rumah kumuh rt 08 Kawasan permukiman bantaran sungai jangkok.

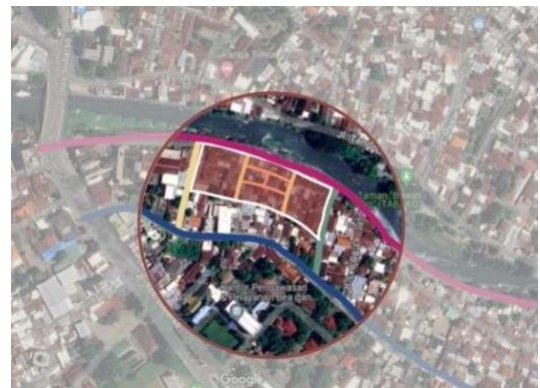
**Gambar 6** Peta Kondisi Jalan Lingkungan

Sudah terdapat jalan lingkungan pada kawasan permukiman tetapi belum melayani seluruh kawasan permukiman karena jalan. Adapun kualitas sebagian besar jalan lingkungan pada kawasan permukiman dapat dikategorikan cukup baik. Untuk pemaparan yang lebih jelas dapat dilihat pada gambar di bawah ini.

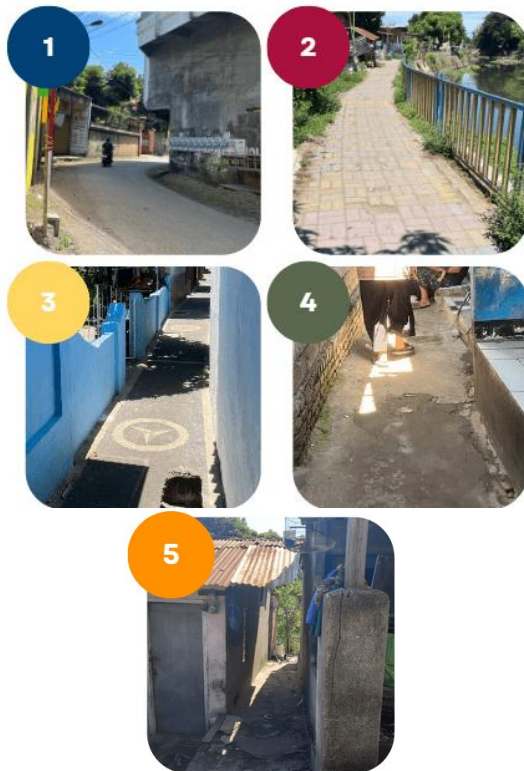
**Gambar 7** Kondisi Jalan Lingkungan

1. Bagian pintu masuk menuju tapak merupakan jalan beraspal dengan kondisi yang baik.
2. Bagian pinggiran sungai merupakan jalan paving yang dicat dengan berbagai macam warna dengan kondisi yang cukup baik.
3. Bagian dalam permukiman merupakan jalan yang terbuat dari batu sikat yang dibuat bermotif dengan kondisi yang sangat baik
4. Bagian dalam permukiman juga terdapat jalan yang terbuat dari beton rabat dengan kondisi yang kurang baik.
5. Beberapa bagian dalam permukiman juga terhubung melalui jalan yang terbuat dari beton rabat dengan kondisi yang buruk

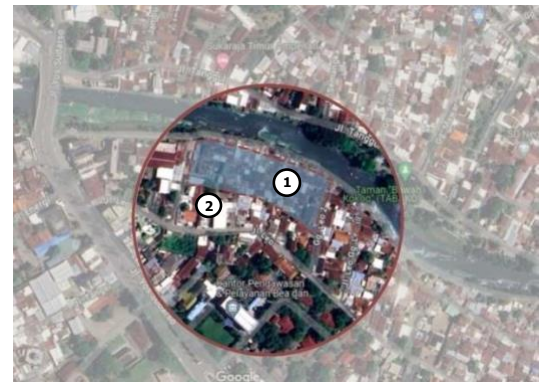
**Gambar 8** Peta Identifikasi Permukiman Warga berdasarkan Air Minum

Masyarakat sebagian besar mendapat sarana atau akses terhadap penyediaan air minum yang cukup baik serta aman dimana masyarakat mendapat lebih dari 60 liter/orang/hari. Hal ini dikarenakan mayoritas masyarakat memakai air yang berasal dari PDAM dan sumur bor. Untuk pemaparan lebih jelas terkait penyediaan air minum pada permukiman rt 08 kawasan bantaran sungai jangkok dapat dilihat pada gambar di bawah ini.

1. Untuk rumah/ permukiman masyarakat yang berada di sekitar bantaran sungai kebanyakan mendapatkan sumber air bersih dari PDAM dan tower air.
2. Untuk area yang berada lebih dalam, rumah/ permukiman masyarakat mendapatkan sumber air bersih dari sumur bor yang terdapat di setiap rumah dan terdapat juga beberapa rumah yang menggunakan sumber air bersih dari PDAM.

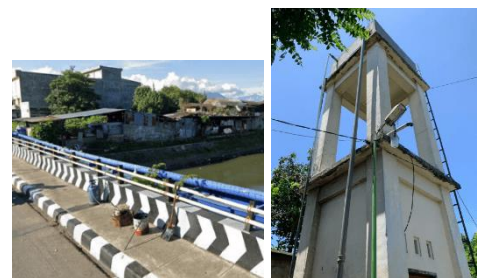
**Gambar 9** Pipa PDAM dan Tower Air

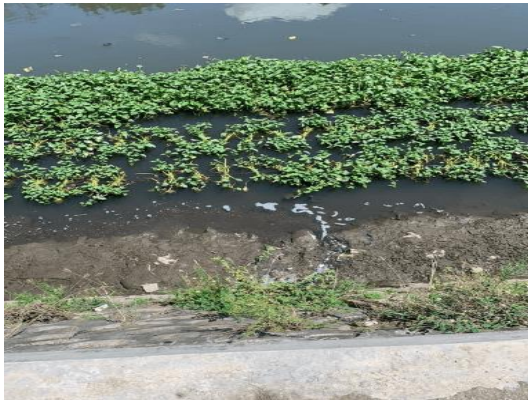
Berdasarkan identifikasi yang telah dilakukan diketahui bahwa tidak terdapatnya drainase, hal ini menyebabkan masyarakat yang bermukim/berhuni di sekitar bantaran sungai kebanyakan membuang limbahnya langsung ke sungai.

**Gambar 10** Sungai sebagai Tempat Pembuangan Limbah

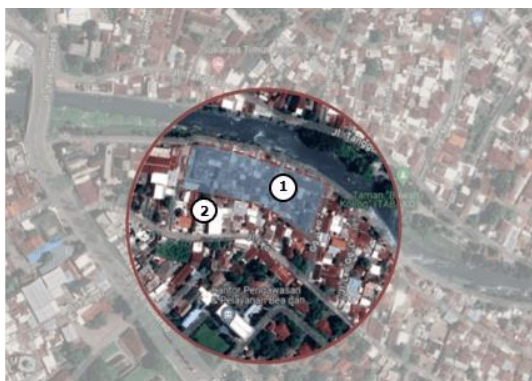
**Gambar 12** Peta Identifikasi Permukiman Warga berdasarkan Air Minum

Untuk pemaparan lebih jelas mengenai pengolahan air limbah pada pada permukiman rt 08 kawasan bantaran sungai jangkok dapat dilihat pada gambar di bawah ini.

1. Untuk rumah/ permukiman masyarakat yang berada di sekitar bantaran sungai kebanyakan membuang limbahnya langsung ke sungai.
2. Area rumah warga yang berada lebih dalam, rumah warga membuang limbahnya menuju ke septic tank communal yang ada di beberapa titik

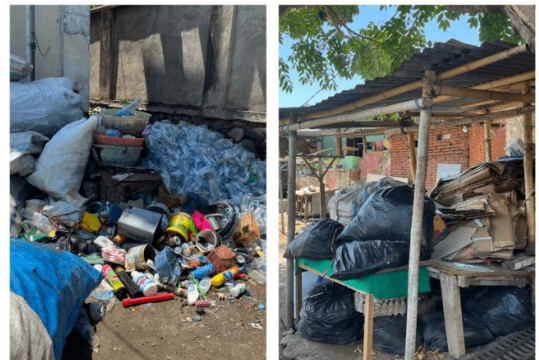
**Gambar 13** Peta Identifikasi Permukiman Warga berdasarkan Air Minum

Limbah sampah yang dihasilkan oleh pemakaian rumah tangga akan diangkut oleh petugas kebersihan setiap harinya secara teratur yang kemudian limbah rumah tangga tersebut akan dikumpulkan pada satu tempat pembuangan untuk dipilah kembali. Lingkungan sekitar permukiman terbilang cukup bersih dari sampah rumah tangga dikarenakan adanya pengangkutan rutin tersebut.
