Identifikasi Karakteristik Permukiman Kumuh di RT 08 Kawasan Permukiman Bantaran Sungai Jangkok

⁽¹⁾Program Studi Arsitektur, Fakultas Teknik, Universitas Mataram

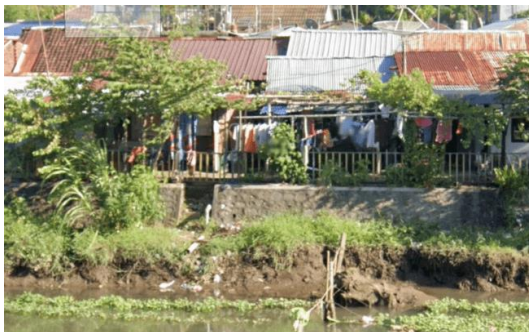
Gambar 4 Rumah pada Permukiman Bantaran Sungai Jangkok

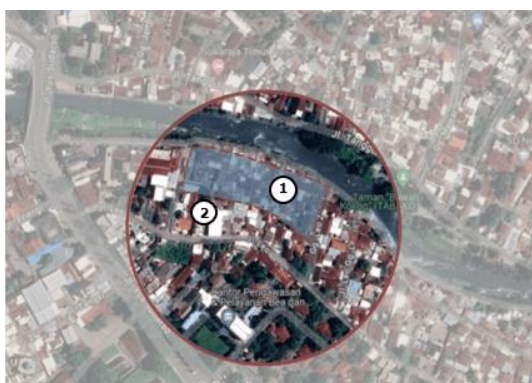
Gambar 12 Peta Identifikasi Permukiman Warga berdasarkan Air Minum

1. Untuk rumah/ permukiman masyarakat yang berada di sekitar bantaran sungai kebanyakan membuang limbahnya langsung ke sungai.
2. Area rumah warga yang berada lebih dalam, rumah warga membuang limbahnya menuju ke septic tank communal yang ada di beberapa titik
