Perubahan Bentuk Garis Langit Bangunan pada Pasar Bawah dan Pasar Baru Kota Bangko

⁽¹⁾Prodi Arsitektur, Fakultas Teknik dan Informatika, Universitas Adiwangsa Jambi

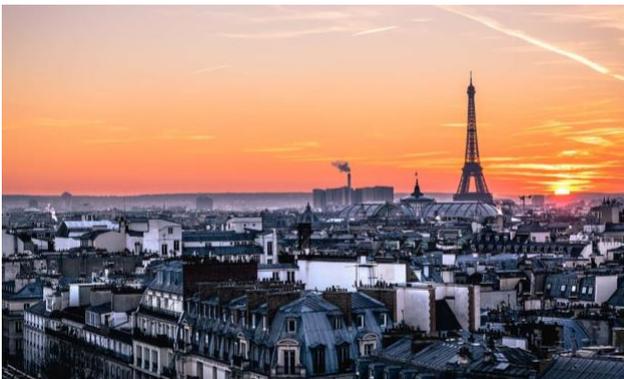
Gambar 1. Bentuk garis langit di Kawasan Kota Tua Paris

Salah satu contoh dari Negara di Eropa yang menjaga kawasan garis langit bangunannya dengan baik adalah Negara Perancis. Dimana kawasan kota tua yang didominasi oleh bangunan klasik era Renaissance tetap terjaga dan ketinggian bangunan baru hanya di tandai oleh Menara Eiffel sebagai bentuk Landmark kota dan dekorasi garis langit.

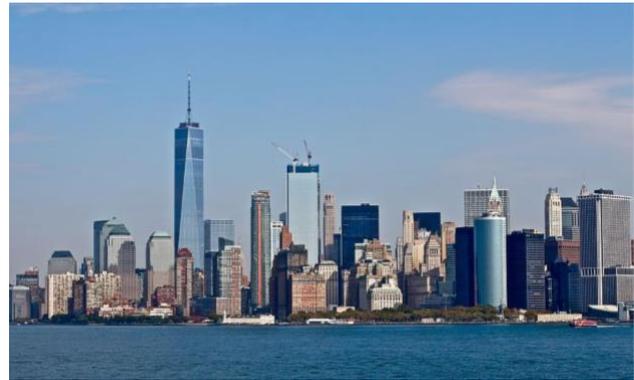
Gambar 2. Bentuk garis langit bangunan pada kawasan Higher Manhattan Kota New York.

Contoh garis langit dari bangunan modern dapat dilihat pada Kota New York, dianggap sebagai wakil dari perkembangan kota-kota modern. Sebagian besar efek dramatis pada garis langit kota New York berasal dari konsentrasi bangunan pencakar langit yang tumbuh di suatu area yang sangat terbatas pada dataran yang dibatasi oleh sungai Hudson dan sungai East.

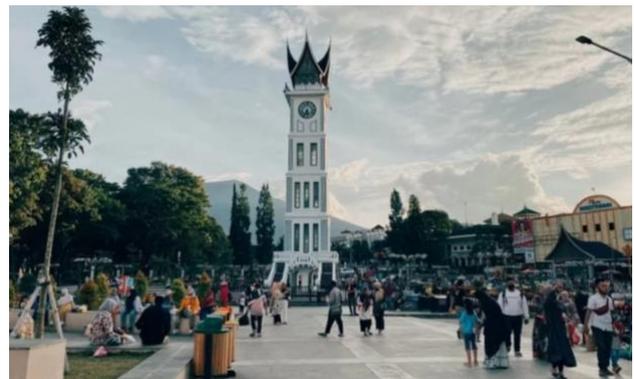
Gambar 3. Bentuk Jam Gadang yang menjulang tinggi dipuncak bukit dan dikelilingi oleh bangunan pendukung disekitar kawasan

Salah satu contoh garis langit di kawasan kota yang ada di Indonesia yang dapat dijadikan referensi, yaitu pada kawasan ruang terbuka Jam Gadang di kota Bukittinggi. Dengan tinggi bangunan 27 meter, Jam Gadang menjadi puncak dari garis langit di Kota Bukittinggi. Dimana bangunan kios pasar, bangunan pusat perbelanjaan modern dan hotel di sekitar kawasan tersebut, ketinggian bangunannya tidak melebihi ketinggian dari bangunan Jam Gadang.

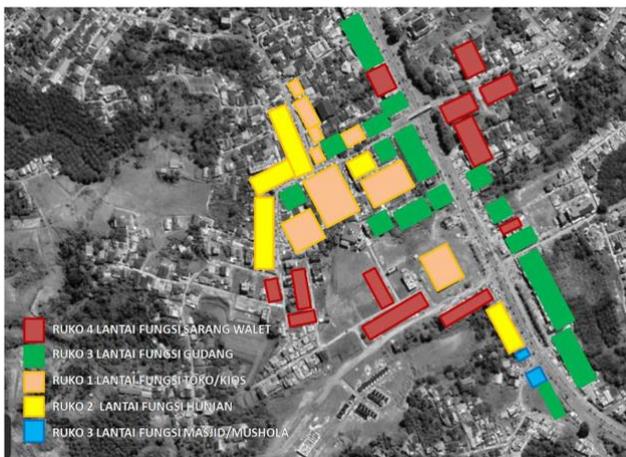
Gambar 4. Sebaran bangunan ruko di kawasan Pasar Baru

Awalnya, bangunan ruko di Pasar Baru dan Pasar Bawah Kota Bangko memiliki ketinggian dua dan tiga lantai. Jumlah lantai ini umum dipakai pada bangunan ruko yang ada di kawasan pasar. Saat ini di kawasan Pasar Bawah dan Pasar Baru Kota Bangko terdapat sejumlah bangunan ruko yang melakukan penambahan jumlah lantai bangunan secara vertikal. Pada Gambar 4 terlihat sebaran jumlah bangunan ruko yang melakukan penambahan jumlah lantai.

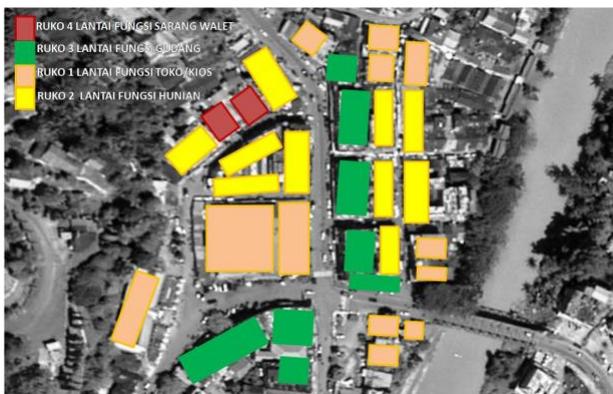
Gambar 5. Sebaran bangunan ruko di kawasan Pasar Bawah

Gambar 5 menunjukkan bahwa bangunan ruko yang naik lebih dari 3 lantai merupakan massa bangunan ruko yang mengelilingi bangunan kios dan lapak milik pemda yang berjumlah satu lantai di tengah pasar.

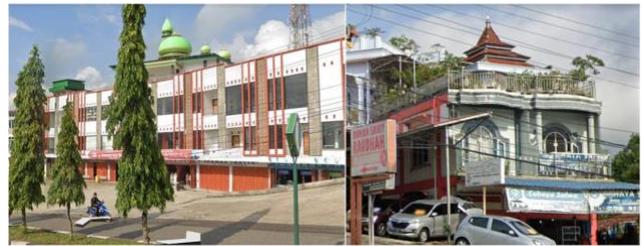
Gambar 6. Penambahan Mushalla

Pada lokasi amatan ditemui terdapat penambahan fungsi baru seperti mushalla sebagaimana terlihat pada Gambar 6.

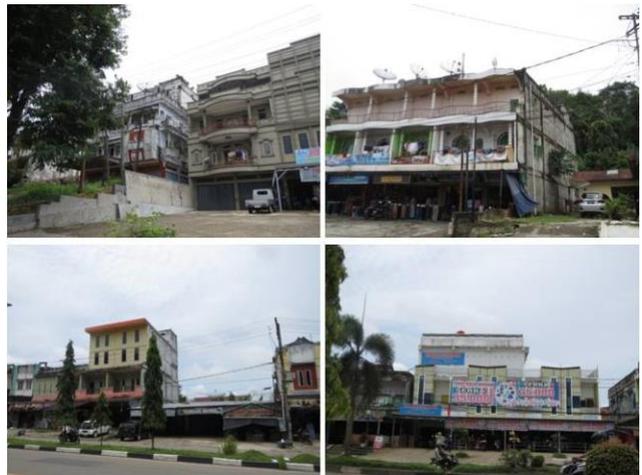
Gambar 7. Penambahan Sarang Burung Walet

Selain itu karena desakan ekonomi terdapat pula bangunan yang dilakukan penambahan berupa sarang burung walet sebagaimana terlihat pada Gambar 7.

Untuk bangunan ruko dengan ketinggian lantai lebih dari tiga lantai, ternyata lantai bangunan ruko didominasi oleh fungsi sarang wallet. Dengan bentuk massa bangunan tidak memiliki kesamaan fasad dengan lantai dibawahnya, minim ornament dekoratif dan minim bukaan jendela.

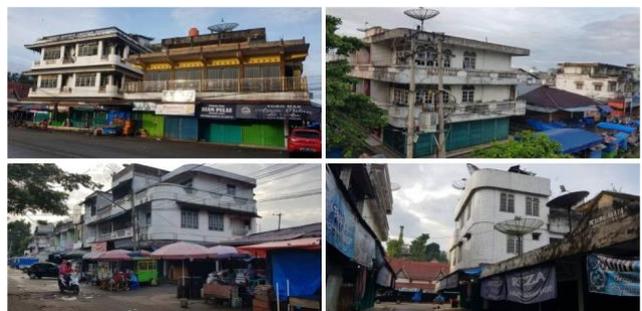
Gambar 8. Penambahan Gudang

Selain itu juga terdapat bangunan atau ruko yang menambah ruang pada bagian atasnya berupa fungsi gudang sebagaimana terlihat dalam Gambar 8.

Dari hasil pengamatan dan analisa dilapangan, jumlah ruko dengan ketinggian dua dan tiga umumnya memang dibangun utuh dari pondasi hingga ketinggian dua atau tiga lantai, dan ini digunakan sebagai ruang hunian atau gudang penyimpanan barang dagangan. Bentuk bangunan ruko dengan fungsi gudang pada lantai atas umumnya masih memiliki keselerasan bentuk antara lantai dua dan tiga.
