# Perubahan Bentuk Garis Langit Bangunan pada Pasar Bawah dan Pasar Baru Kota Bangko

<sup>(1)</sup>Prodi Arsitektur, Fakultas Teknik dan Informatika, Universitas Adiwangsa Jambi

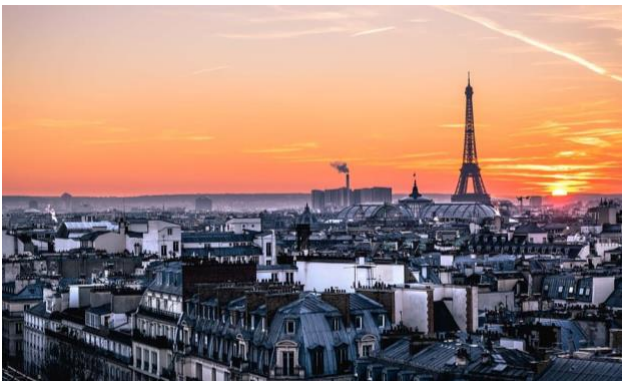
**Gambar 1.** Bentuk garis langit di Kawasan Kota Tua Paris

Salah satu contoh dari Negara di Eropa yang menjaga kawasan garis langit bangunannya dengan baik adalah Negara Perancis. Dimana kawasan kota tua yang didominasi oleh bangunan klasik era Renaissance tetap terjaga dan ketinggian bangunan baru hanya di tandai oleh Menara Eiffel sebagai bentuk Landmark kota dan dekorasi garis langit.

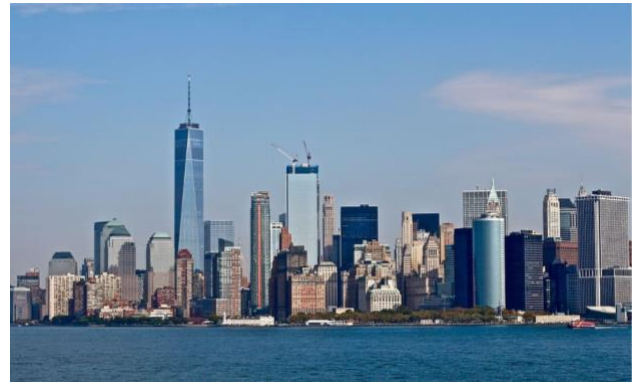
**Gambar 2.** Bentuk garis langit bangunan pada kawasan Higher Manhattan Kota New York.

Contoh garis langit dari bangunan modern dapat dilihat pada Kota New York, dianggap sebagai wakil dari perkembangan kota-kota modern. Sebagian besar efek dramatis pada garis langit kota New York berasal dari konsentrasi bangunan pencakar langit yang tumbuh di suatu area yang sangat terbatas pada dataran yang dibatasi oleh sungai Hudson dan sungai East.

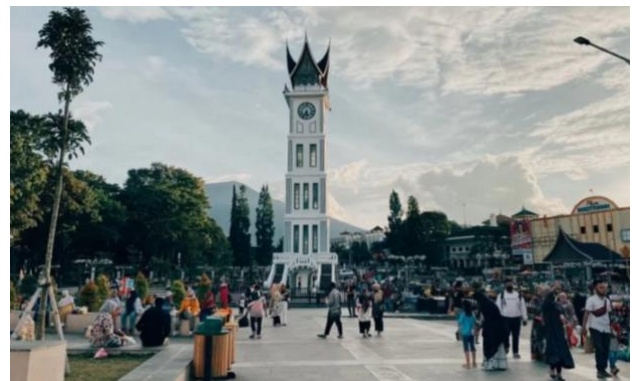
**Gambar 3.** Bentuk Jam Gadang yang menjulang tinggi dipuncak bukit dan dikelilingi oleh bangunan pendukung disekitar kawasan

Salah satu contoh garis langit di kawasan kota yang ada di Indonesia yang dapat dijadikan referensi, yaitu pada kawasan ruang terbuka Jam Gadang di kota Bukittinggi. Dengan tinggi bangunan 27 meter, Jam Gadang menjadi puncak dari garis langit di Kota Bukittinggi. Dimana bangunan kios pasar, bangunan pusat perbelanjaan modern dan hotel di sekitar kawasan tersebut, ketinggian bangunannya tidak melebihi ketinggian dari bangunan Jam Gadang.

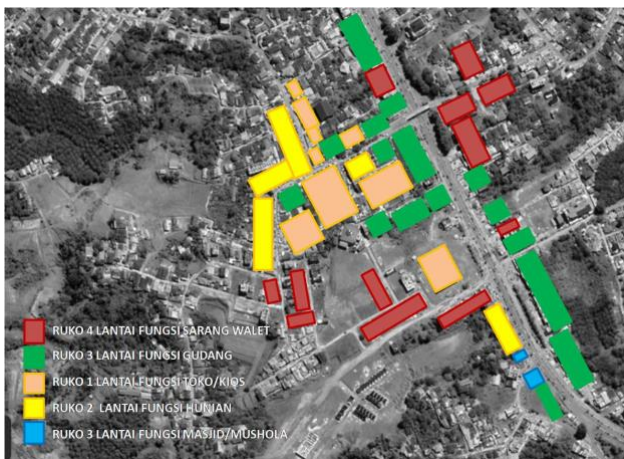
Gambar 4. Sebaran bangunan ruko di kawasan Pasar Baru

Awalnya, bangunan ruko di Pasar Baru dan Pasar Bawah Kota Bangko memiliki ketinggian dua dan tiga lantai. Jumlah lantai ini umum dipakai pada bangunan ruko yang ada di kawasan pasar. Saat ini di kawasan Pasar Bawah dan Pasar Baru Kota Bangko terdapat sejumlah bangunan ruko yang melakukan penambahan jumlah lantai bangunan secara vertikal. Pada Gambar 4 terlihat sebaran jumlah bangunan ruko yang melakukan penambahan jumlah lantai.

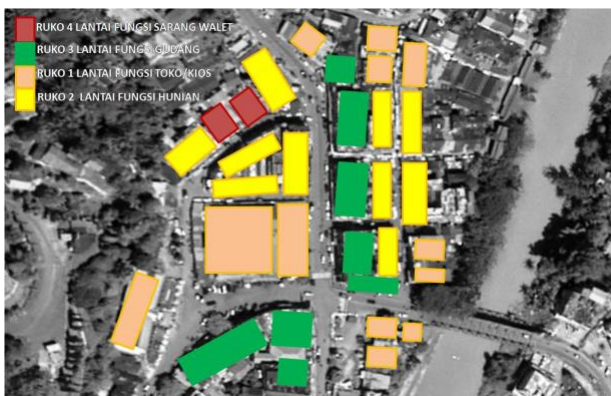
Gambar 5. Sebaran bangunan ruko di kawasan Pasar Bawah

Gambar 5 menunjukkan bahwa bangunan ruko yang naik lebih dari 3 lantai merupakan massa bangunan ruko yang mengelilingi bangunan kios dan lapak milik pemda yang berjumlah satu lantai di tengah pasar.

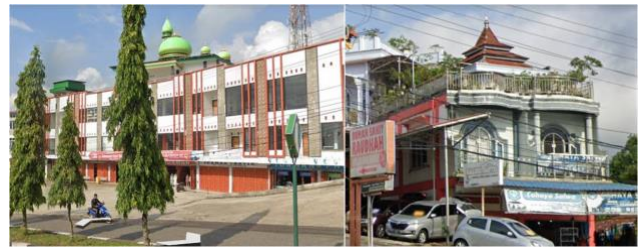
Gambar 6. Penambahan Mushalla

Pada lokasi amatan ditemui terdapat penambahan fungsi baru seperti mushalla sebagaimana terlihat pada Gambar 6.

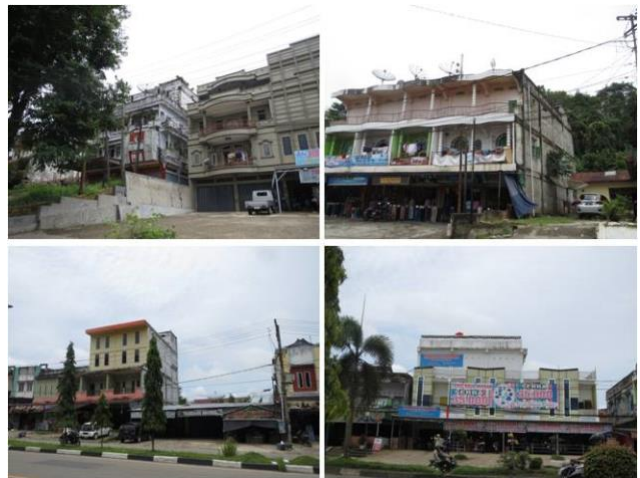
Gambar 7. Penambahan Sarang Burung Walet

Selain itu karena desakan ekonomi terdapat pula bangunan yang dilakukan penambahan berupa sarang burung walet sebagaimana terlihat pada Gambar 7.

Untuk bangunan ruko dengan ketinggian lantai lebih dari tiga lantai, ternyata lantai bangunan ruko didominasi oleh fungsi sarang wallet. Dengan bentuk massa bangunan tidak memiliki kesamaan fasad dengan lantai dibawahnya, minim ornament dekoratif dan minim bukaan jendela.

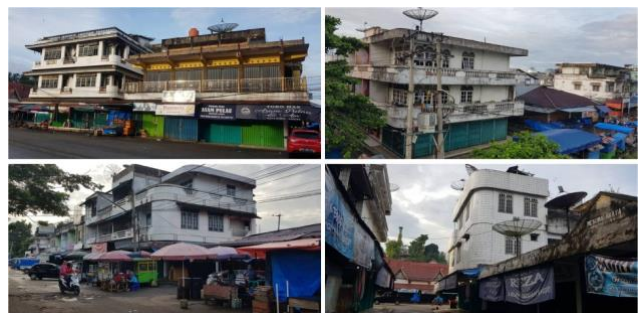
Gambar 8. Penambahan Gudang

Selain itu juga terdapat bangunan atau ruko yang menambah ruang pada bagian atasnya berupa fungsi gudang sebagaimana terlihat dalam Gambar 8.

Dari hasil pengamatan dan analisa dilapangan, jumlah ruko dengan ketinggian dua dan tiga umumnya memang dibangun utuh dari pondasi hingga ketinggian dua atau tiga lantai, dan ini digunakan sebagai ruang hunian atau gudang penyimpanan barang dagangan. Bentuk bangunan ruko dengan fungsi gudang pada lantai atas umumnya masih memiliki keselerasan bentuk antara lantai dua dan tiga.
