# Evaluasi Ketersediaan dan Kelayakan Fasilitas di Taman Lansia Kota Jambi

## B. Kondisi Eksisting Taman Lansia Kota Jambi

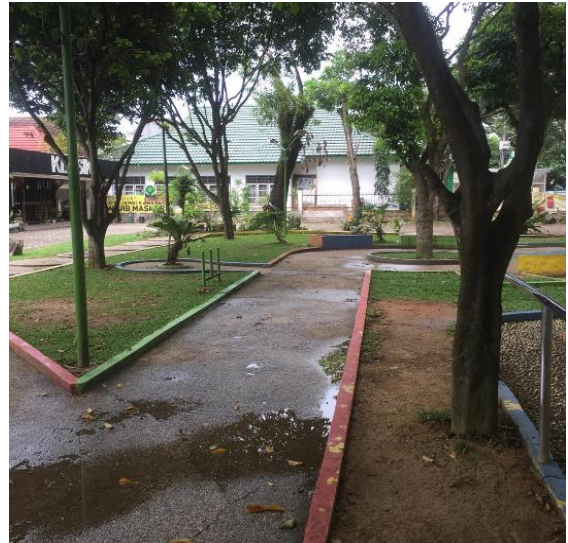
**Gambar 7**  
**Jalur Jalan Kaki 1**

Kondisi eksisting jalur track di taman lansia ini terlihat menggunakan semenisasi, dengan kondisi tidak licin atau kesat. Namun jalur jalan kaki khususnya jalur jalan kaki 2 (gambar 8-9) sangat tidak kondusif jika digunakan oleh orang lansia karena jalurnya yang berbentuk lingkaran dan terdapat celah yang dikhawatirkan orang lansia akan jatuh.

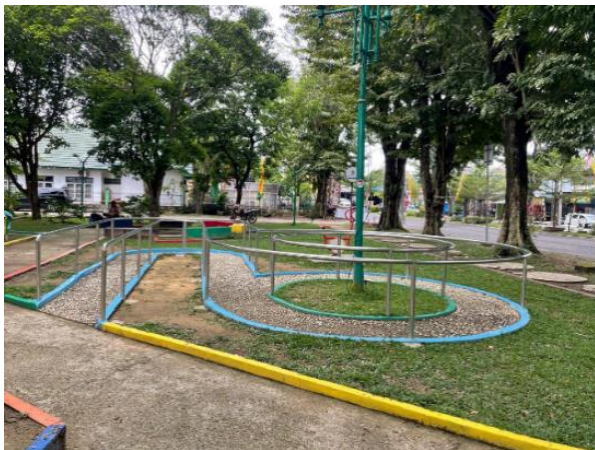
**Gambar 5**  
**Jalur Terapi**

Jalur terapi menggunakan batu kerikil dan terdapatnya alat bantu berupa pegangan namun ketika penulis perhatikan batu kerikil yang berada di jalur terapi tersebut terlihat agak tajam jika digunakan tanpa alas kaki oleh lansia,

1. Perlu perbaikan pada jalur jalan kaki yaitu: berbentuk lingkaran karena jalur yang seperti lingkaran tersebut sangat tidak aman bagi lansia.
2. Perbaikan pada jalur terapi karena batu kerikilnya

sangat tajam dan tidak aman bagi lansia jika berjalan tanpa alas kaki.

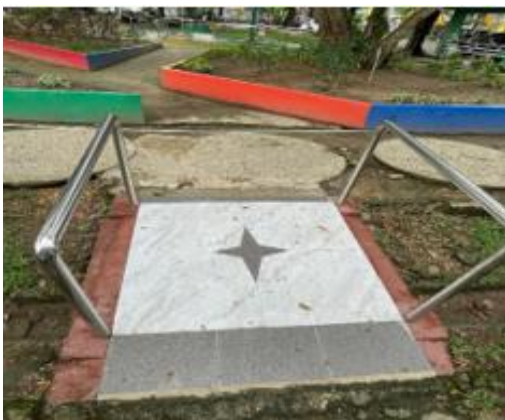
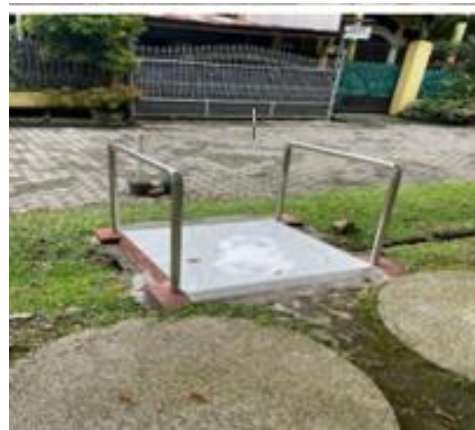
**Gambar 12**  
**Ramp**

Untuk ketersediaan ramp untuk jalur bagi lansia pengguna kursi roda sangat tidak kondusif karena terdapat celah antara ramp dan jalur yang akan dilewati, dan hal ini akan membuat ketidaknyamanan bagi lansia khususnya pengguna kursi roda nantinya (gambar 12),

3. Perbaikan ramp karena ramp yang ada saat ini belum dapat dikatakan ramp yang sesuai kebutuhan lansia khususnya lansia pengguna kursi roda.
4. Penambahan fasilitas seperti: tempat duduk khusus lansia, toilet dengan kloset yang ada railingsnya,, tempat air minum, tempat cuci tangan, pedestrian yang baik, papan informasi, rambu-rambu yang mudah dipahami oleh lansia.
5. Perlu penambahan tanaman perdu pada taman-taman yang berada di dalam area taman sehingga akan menambah kesan asri di dalam area taman lansia Kota Jambi.
